# 罗湖翠竹深圳市京百福珠宝首饰有限公司 装饰装修工程项目“3·19”一般触电 事故调查报告

罗湖翠竹深圳市京百福珠宝首饰有限公司装饰装修工程项目  
“3·19”一般触电事故调查组编制

2023年5月25日

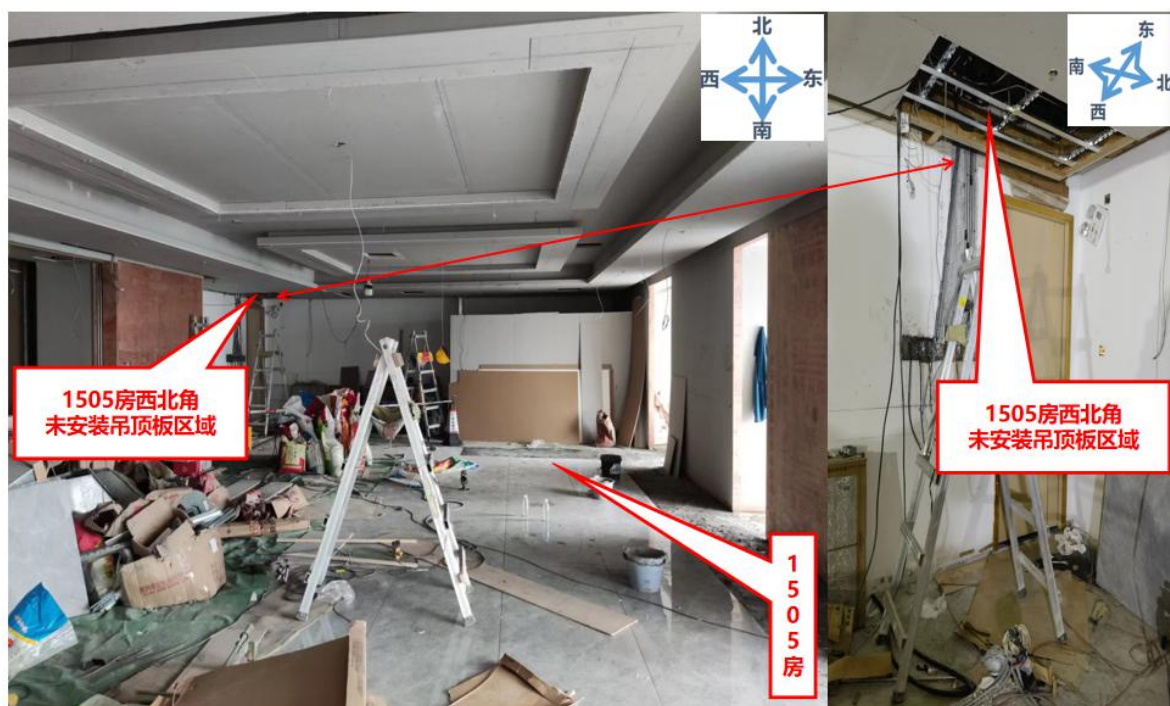
图3 事发位置图

2023年3月19日事发时,电工田某洪正在事发1505房西北角进行吊顶内配电箱电源线连接作业。(见图3)

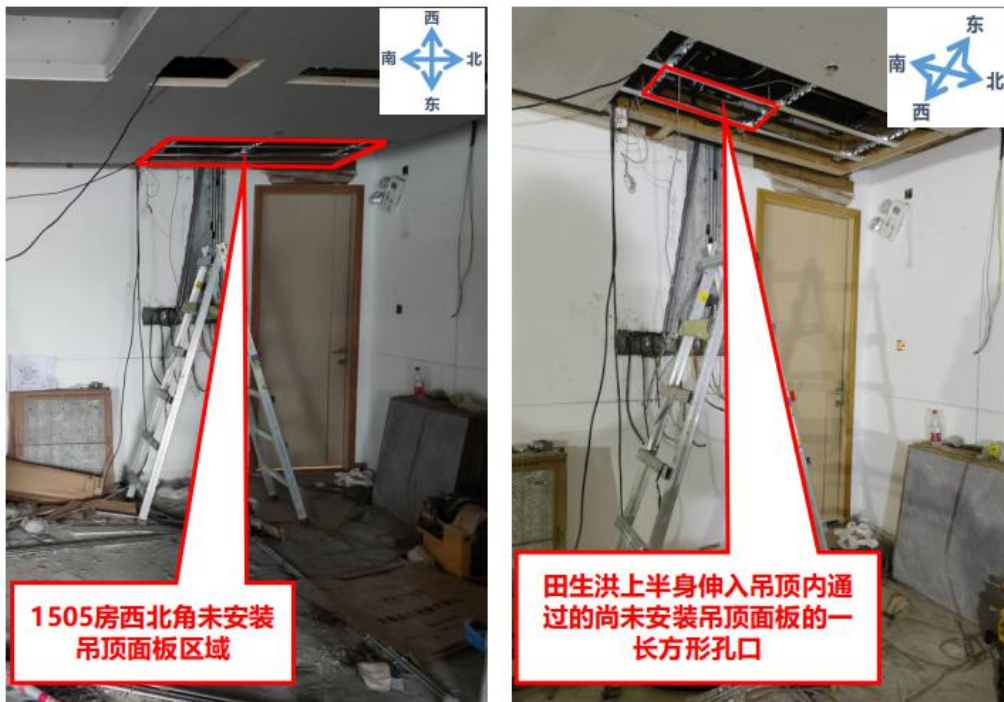
图 6 事发时 1505 房西北角尚未安装吊装面板区域图

事发位置位于事发 1505 房内西北角吊顶内。事发 1505 房内西北角有 1 个长方形吊顶区域还未安装吊顶面板，裸露着的南北走向主龙骨和东西走向副龙骨垂直交叉将西北角未安装吊顶面板区域划分为大小不一的 12 个长方形孔口。事发时，田某洪通过从南向北数第二个，从西向东数第二个长方形孔口（以下简称“事发时尚未安装吊顶面板的一长方形孔口”）将上半身体伸入吊顶内。（见图 6）

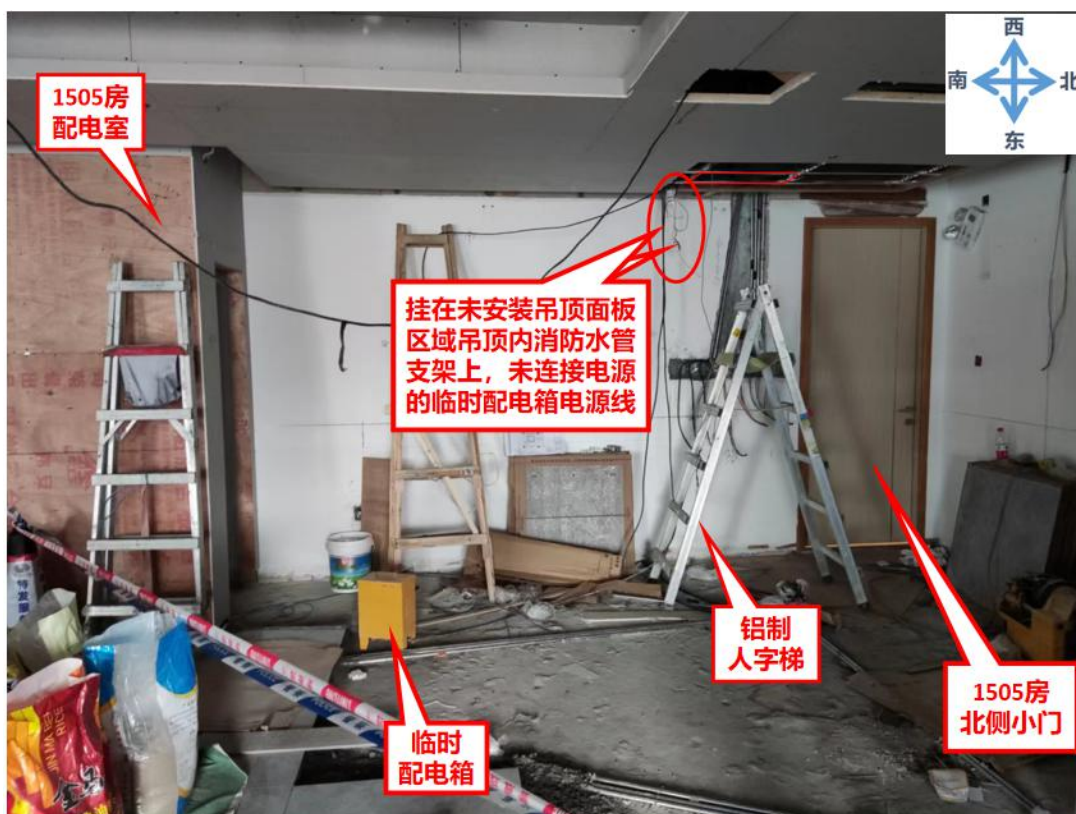
图7 事发时1505房西北角尚未安装吊装面板区域图

个1505房北侧小门，1505房北侧墙面向南4.89米位置处设置有1505房配电室，1505房配电室和1505房北侧小门之间的地面上放置着一个装修施工用的临时配电箱（以下简称“临时配电箱”）。临时配电箱电源线挂在未安装吊顶面板区域吊顶内的消防水管支架上，未与电源连接。（见图7）

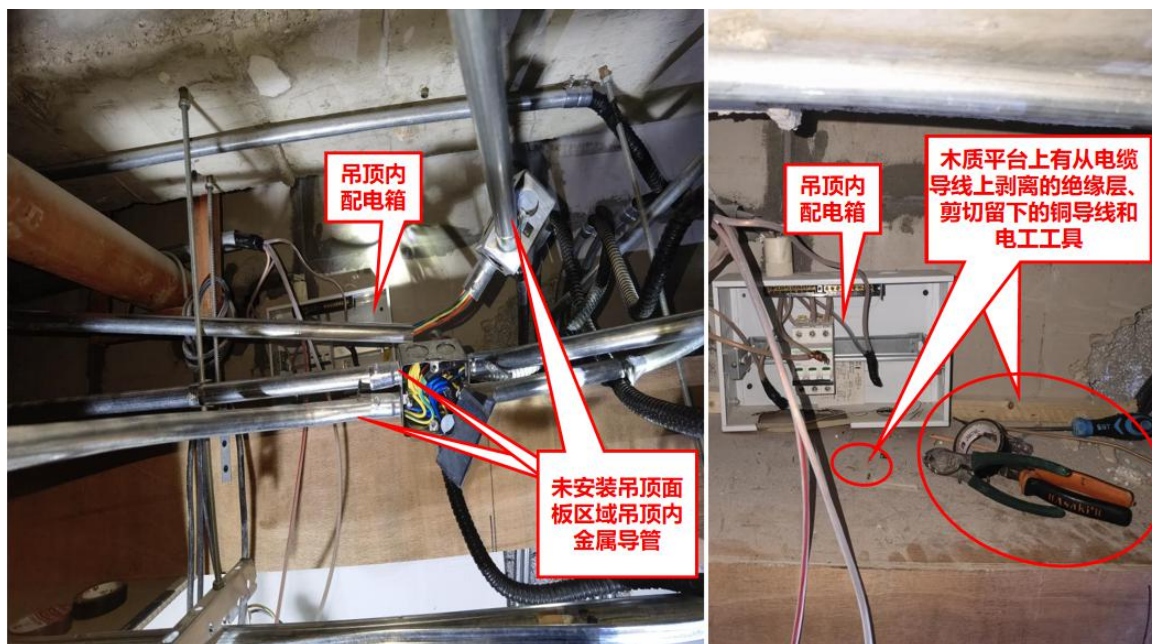
图 8 1505 房未安装吊顶面板区域吊顶内情况图

未安装吊顶面板区域吊顶内敷设有 6 根不规则走向的电源线金属导管，1505 房西侧墙面上安装有 1 个 1505 房电源配电箱（以下简称“吊顶内配电箱”），吊顶内配电箱下方有一个吊顶木质装饰架形成的平台。吊顶内配电箱下方木质平台上放有从电缆导线上剥离的绝缘层、剪切留下的铜导线和田某洪接线用的电工工具（剥线钳、老虎钳、螺丝刀、测电笔和黑色的绝缘胶布）。（见图 8）

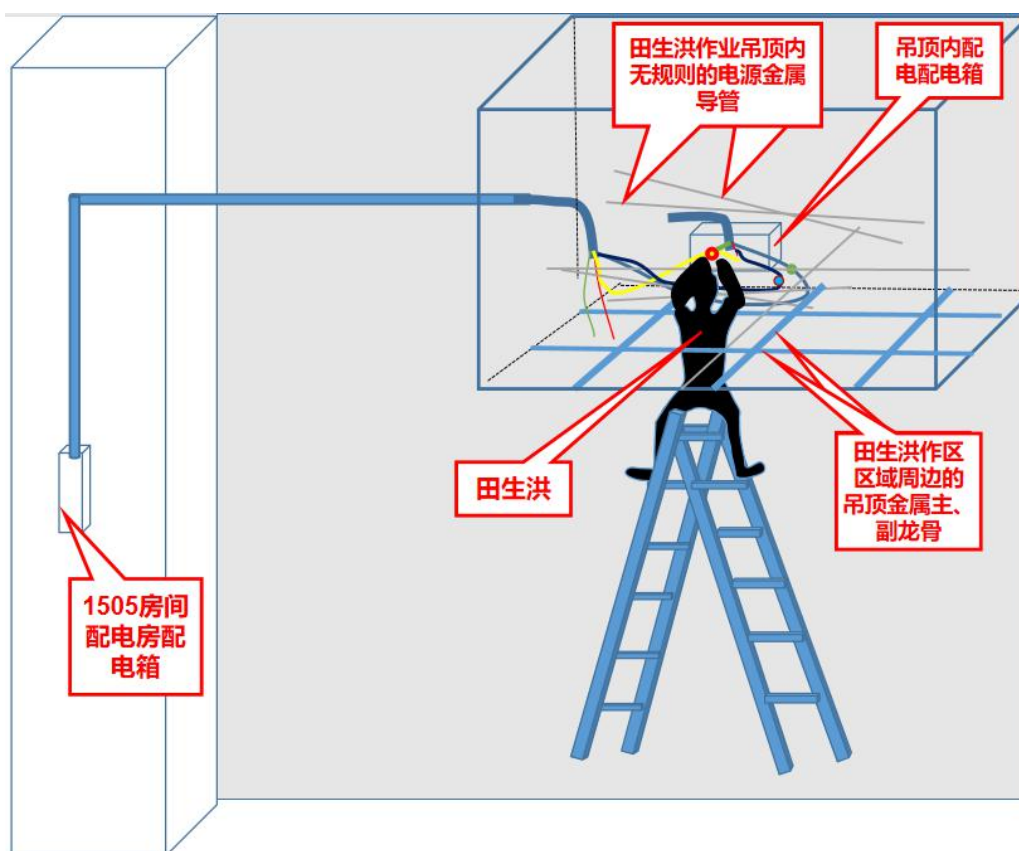
图 9 事发时死亡人员田某洪位置示意图

事发时，死者田某洪面向 1505 房西侧墙，坐在未安装吊顶面板区域正下方铝制人字梯顶端上（梯脚南北向打开），上半身通过事发吊顶孔口将上半身伸入吊顶内。事发后田某洪两脚南北向分开悬空，没有踩在人字梯踏棍上，双手架在吊顶内未安装吊顶面板的吊顶龙骨架上，手机放在吊顶内并且手电筒功能仍处在打开照明状态。（见图 9）

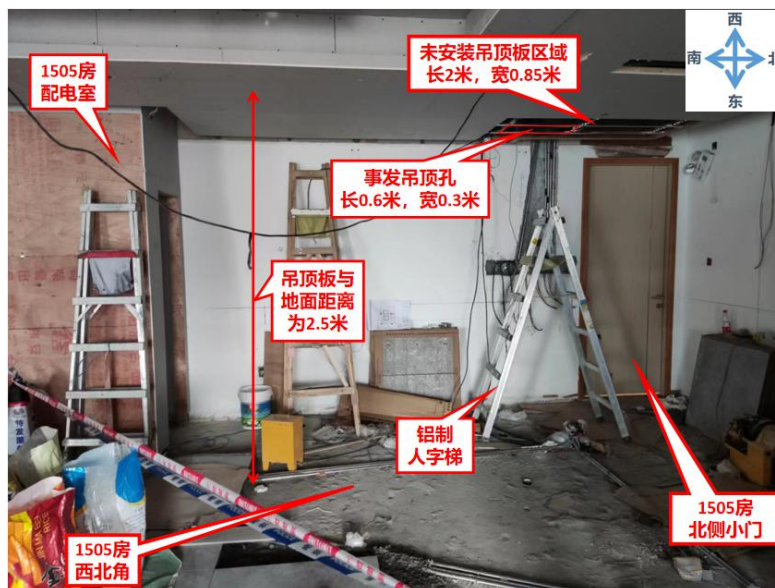
图 10 事发位置勘查图

门（以下简称“1505 房北侧小门”），1505 房内北侧墙面向南 4.89 米位置处设置有一个 1505 房配电室。（见图 10）

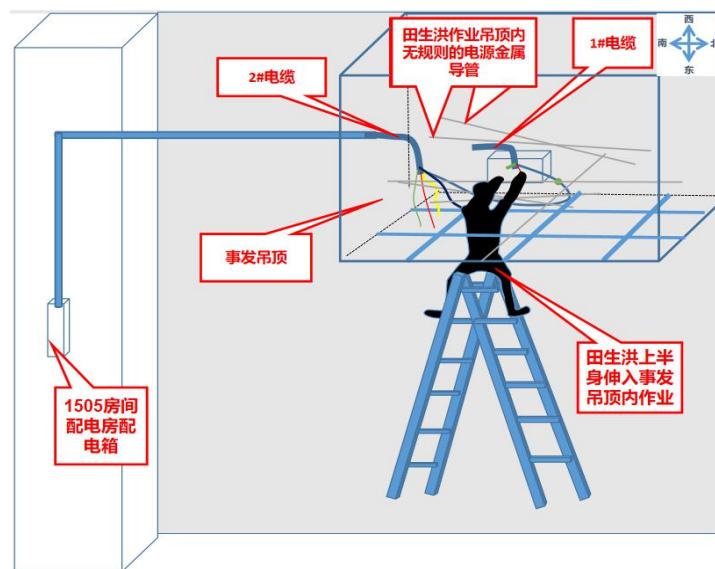
图 11 事发时田某洪位置勘查示意图

经调查询问，事发时田某洪是面向 1505 房西侧墙，坐在梯脚南北方向打开的铝合金人字梯顶部，身体上半身通过事发尚未安装吊顶面板的一长方形孔口伸入吊顶内作业的。（见图 11）

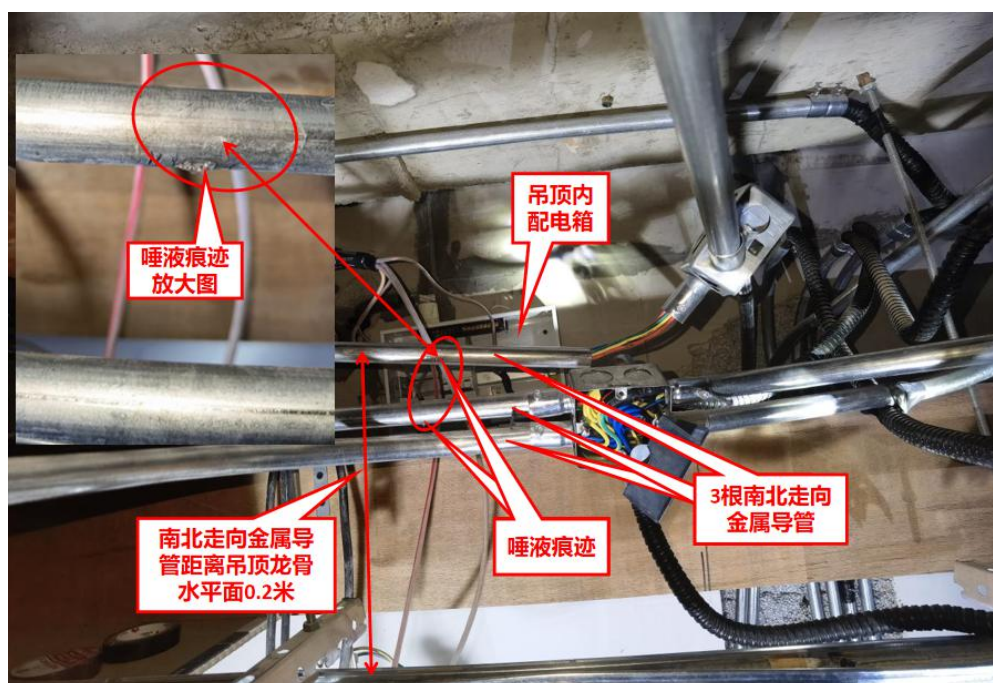
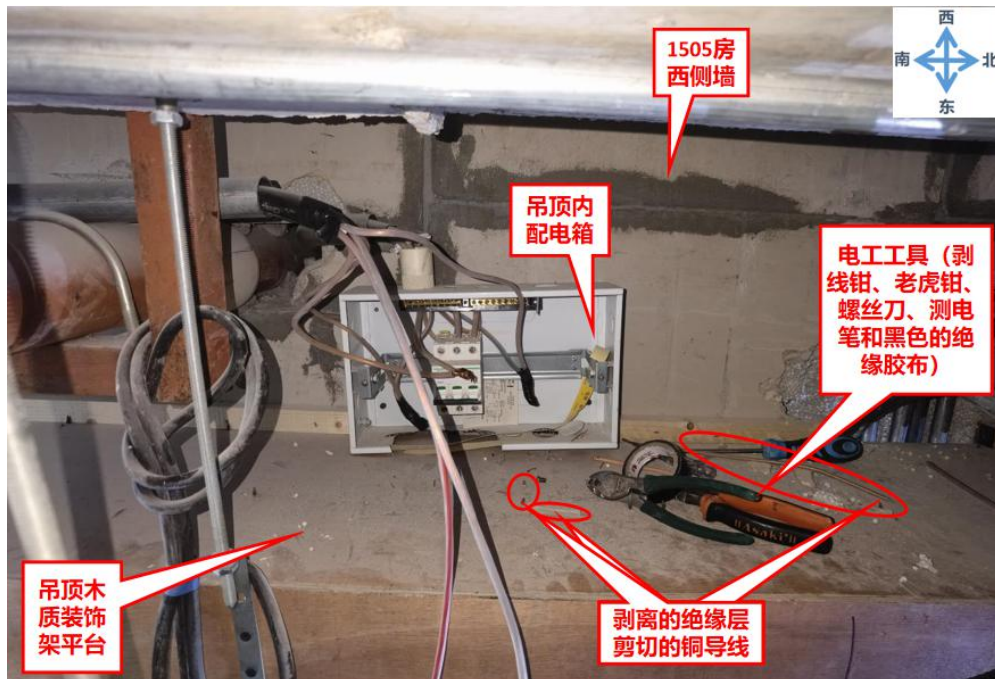
未安装吊顶面板区域上方吊顶内敷设有 6 根不规则走向的电源线金属导管。其中事发吊顶孔西侧距离吊顶龙骨水平面上方高 0.2 米处敷设有 3 根南北走向的电源线金属导管(以下简称“南北走向金属导管”)，距离这 3 根南北走向金属导管 0.5 米的 1505 房西侧墙面上安装有 1 个 1505 房电源配电箱(以下简称“吊顶内配电箱”)，3 根南北走向金属导管中的 2 根金属导管向西正对着吊顶内配电箱位置上留有唾液痕迹，吊顶内配电箱下方有一个吊顶木质装饰架形成的宽 0.2 米的平台，木质平台上放有从电缆导线上剥离的绝缘层、剪切留下的铜导线和电工工具(剥线钳、老虎钳、螺丝刀、测电笔和黑色的绝缘胶布)。(见图 12、图 13)

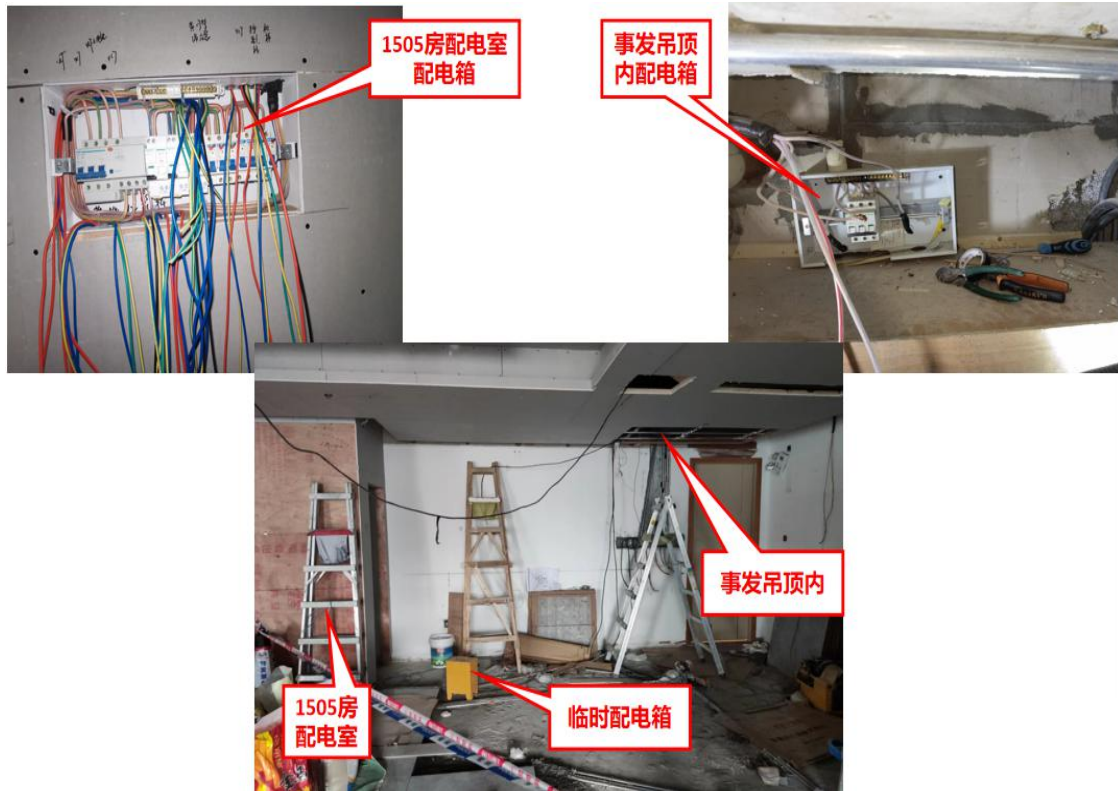
图 14 事发 1505 房 3 个配电箱勘查图

配电室南侧墙上安装的配电箱（以下简称“1505 房配电室配电箱”），还有一个是供装修施工使用的临时配电箱。（见图 14）

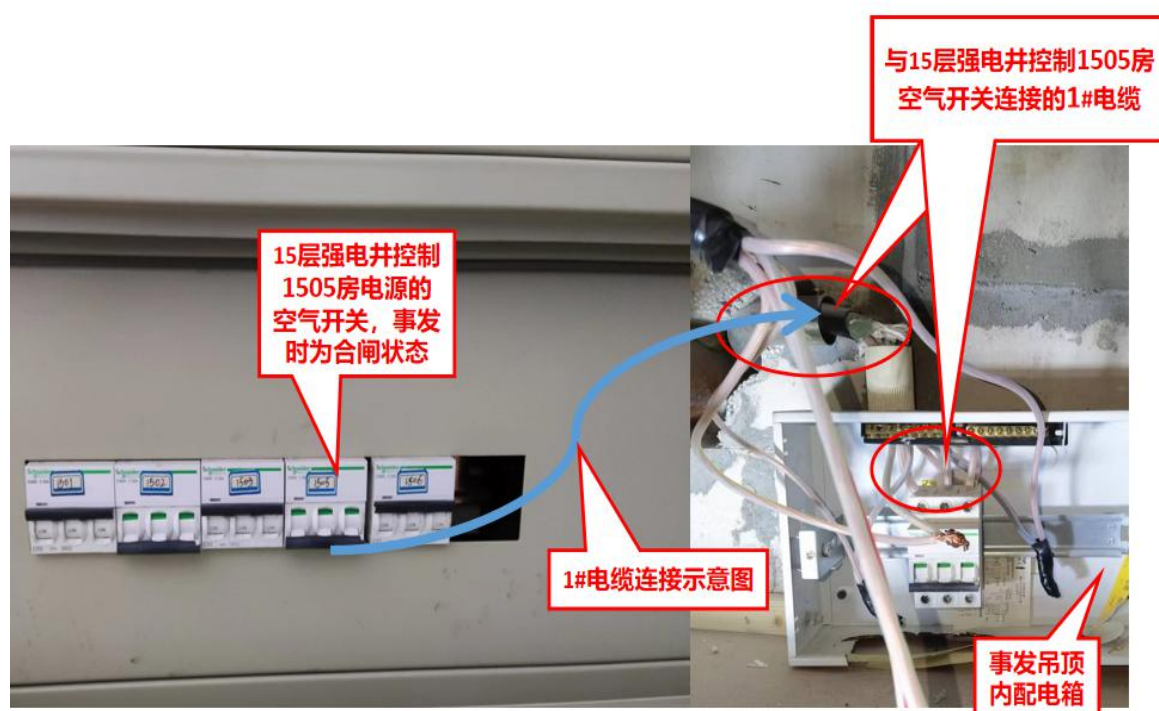
图 15 1#电缆连接勘查示意图

事发前 1505 房使用的电源均是由临时配电箱提供，临时配电箱输入电源是从 1505 房西北角吊顶内配电箱输出端连接。1505 房西北角吊顶内配电箱内分别安装了 1 个三相空气开关、1 个地线接线排和 1 个零线接线排，1505 房西北角吊顶内配电箱输入端的 5 芯电缆〔3 根火线，黄色、绿色、红色各 1 根、1 根零线（蓝色）和 1 根地线（黄绿色）〕（以下简称“1#电缆”）与水贝金座大厦第 15 层强电井内配电箱标志有“1505”的三相

空气开关（以下简称“强电井 1505 三相空气开关”）输出端连接。事发时强电井 1505 三相空气开关为闭合状态。经调查，事发后由深圳特发服务公司珠宝园分公司水贝金座大厦工程部电工刘某锦将 1505 三相空气开关断开。（见图 15）

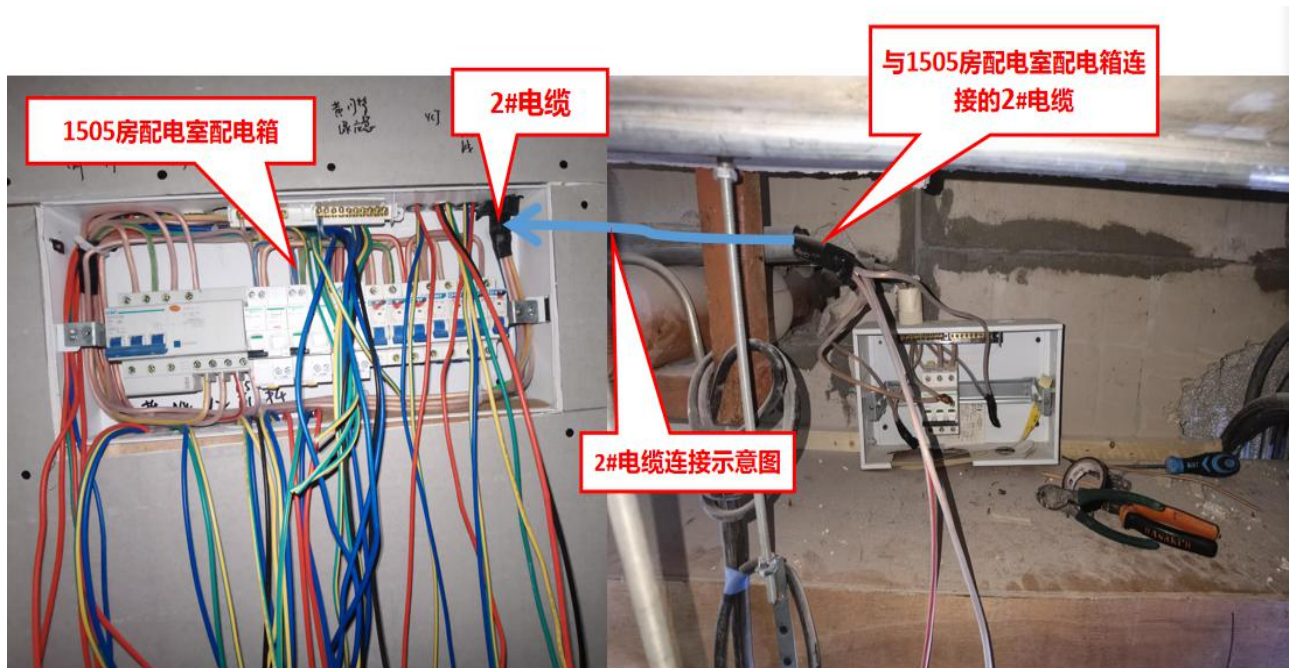
图 16 2#电缆连接勘查示意图

1505 房西北角吊顶内配电箱与 1505 房配电室配电箱之间敷设了一根 5 芯电缆〔3 根火线，黄色、绿色、红色各 1 根、1 根零线（蓝色）和 1 根地线（黄绿色）〕（以下简称“2#电缆”）。2#电缆与 1505 房配电室配电箱输入端已连接好，准备与 1505 房西北角吊顶内配电箱内 1#电缆连接。（见图 16）

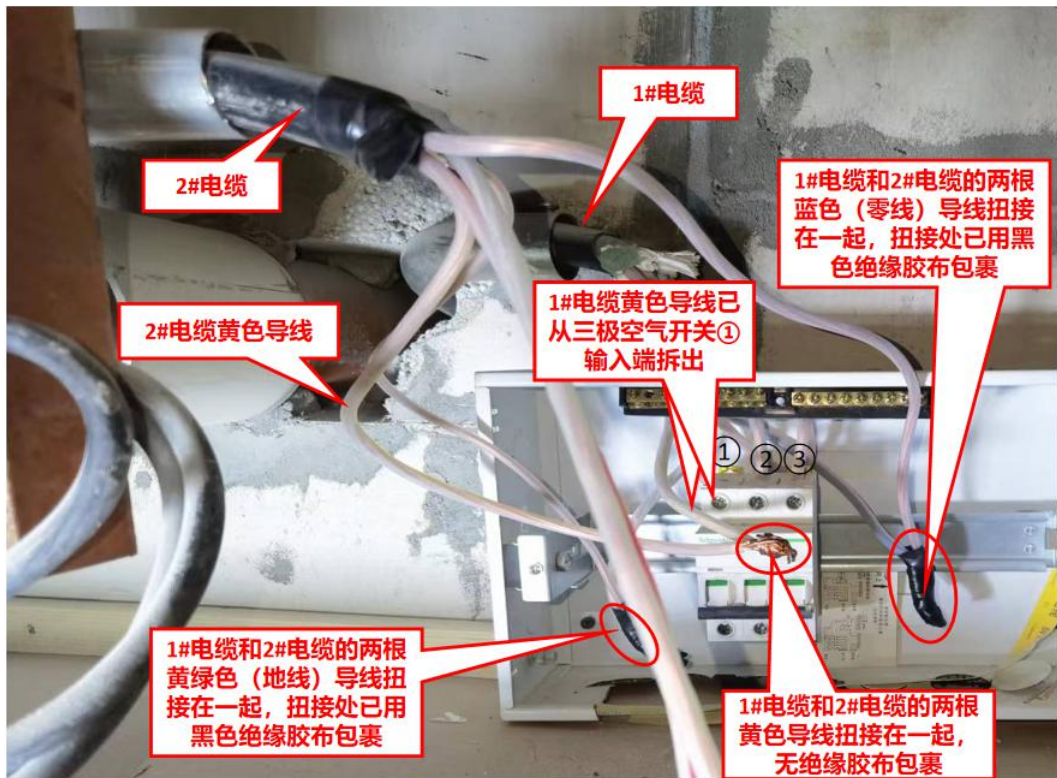
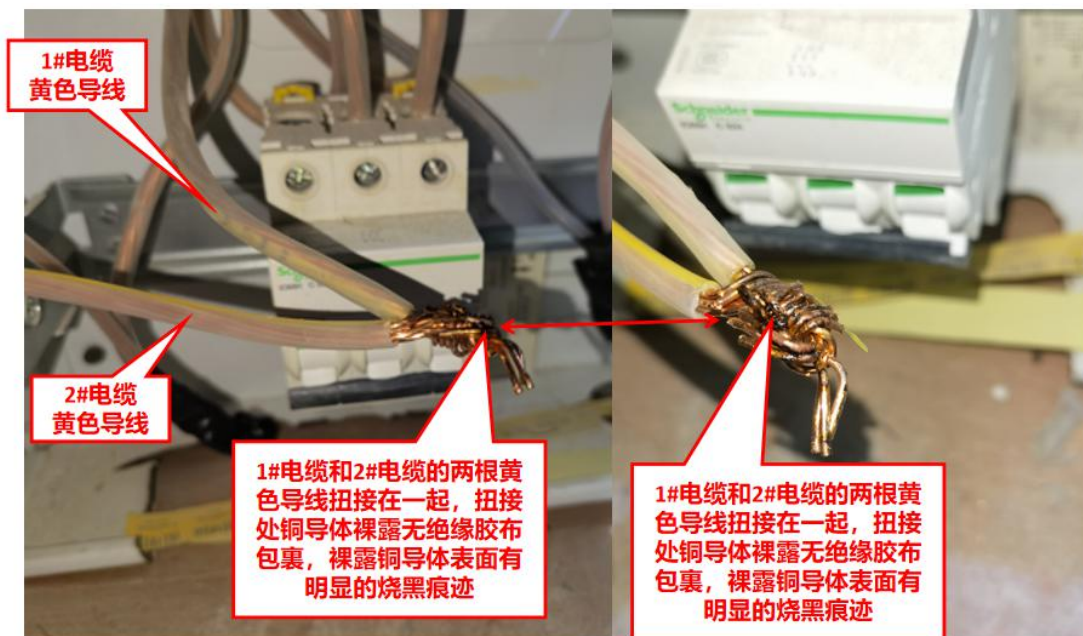
事发时吊顶内配电箱的三相空气开关输入端①②③中的②③输入端分别与 1#电缆中的 2 根相线（绿色、红色）连接，1#电缆中黄色导线（第 3 根相线）已经从①输入端拆出，与 2#电缆中的 1 根火线黄色导线扭接在一起，且扭接处铜导体裸露无绝缘胶布包裹，裸露铜导体表面有明显的烧黑痕迹。1#电缆的黄绿色保护接地线与 2#电缆的黄绿色保护接地线扭接在一起、1#电缆的蓝色零线与 2#电缆的蓝色零线扭接在一起，扭接处均用黑色绝缘胶带包裹着。临时配电箱输入电源线接头已从吊顶内配电箱三相空气开关输出端、地线接线排和零线接线排拆出，挂在消防水管支架上，吊顶内配电箱三相空气开关输出端、地线接线排和零线接线排上已没有连接导线。（见图 17、图 18）

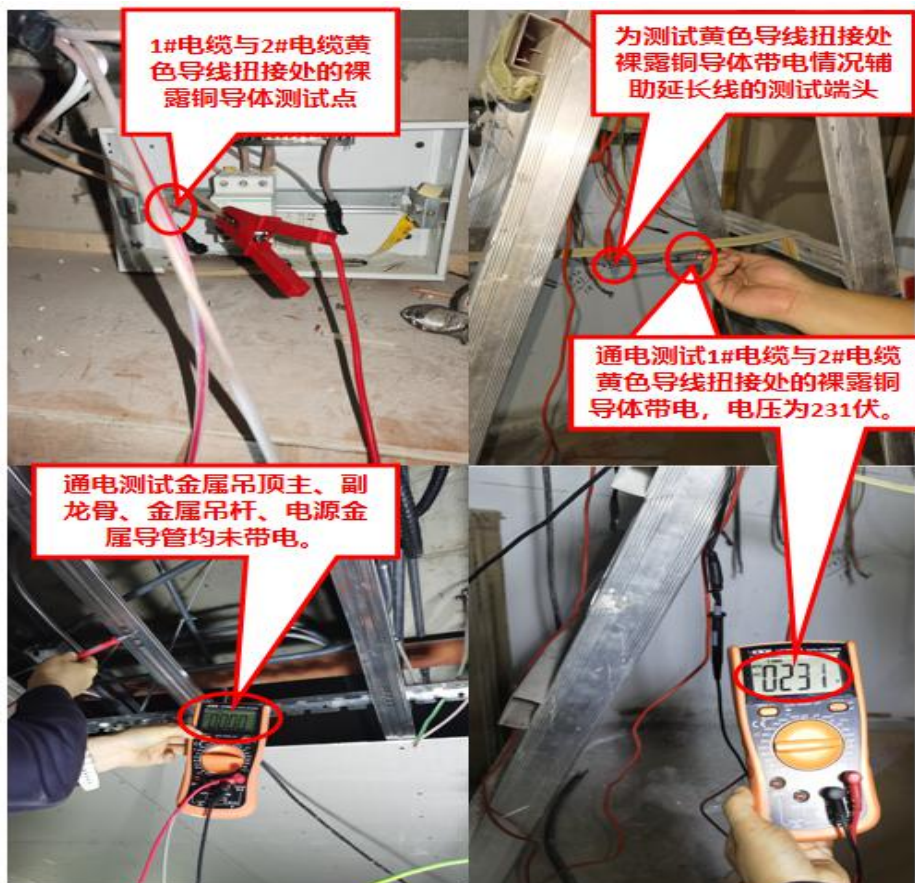
图 19 事发吊顶内金属导体带电体情况勘查图

经水贝金座大厦15层强电井配电箱内1505三相空气开关合闸通电检测，事发时田某洪作业区域的吊顶金属主龙骨、金属副龙骨、金属吊杆、电源金属导管等金属导体均不带电，仅1#电缆中黄色导线与2#电缆中的黄色导线扭接处裸露的铜导体带电，且裸露铜导体表面有明显的烧黑痕迹。（见图19）

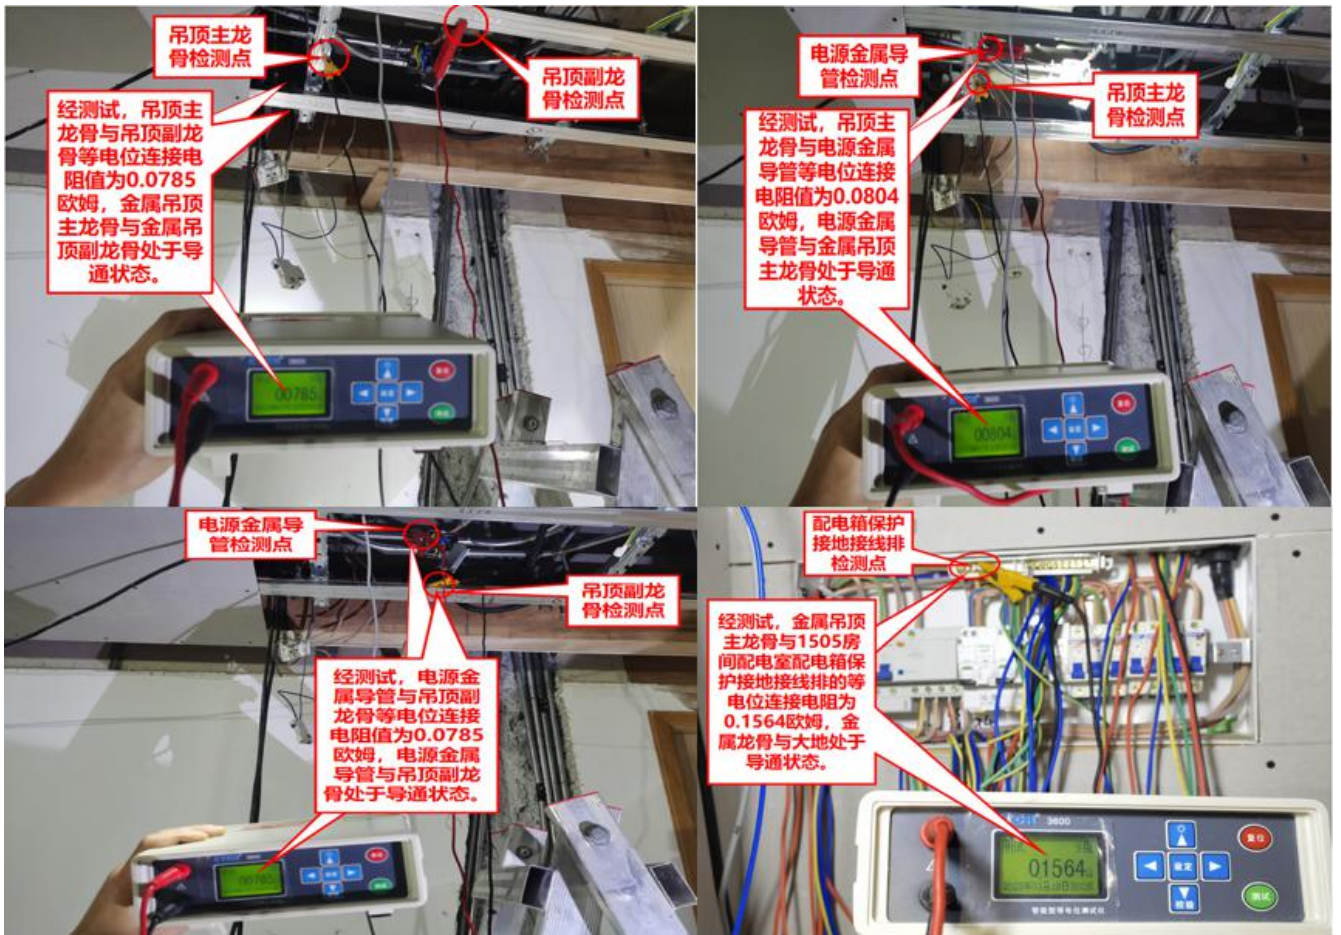
图 20 田某洪作业位置周围导体等电位测试勘查图

根据事故现场勘查，田某洪上半身伸入吊顶内作业时可触碰到的金属导体有吊顶金属主、副龙骨，金属吊杆，电源金属导管等金属导体，经现场勘查测试吊顶金属主、副龙骨、金属吊杆和电源金属导管与大地均为导通等电位状态。（见图 20）

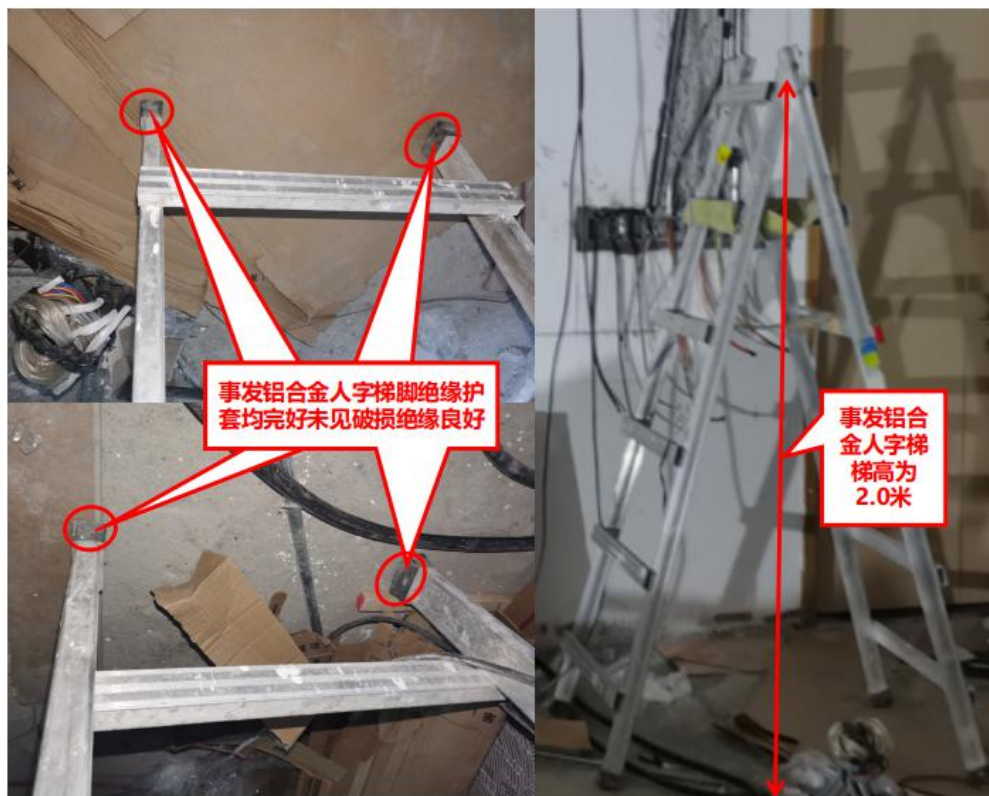
图 21 事发铝制人字梯勘查图

田某洪作业时使用的梯子为铝合金人字梯，人字梯高为 2.0 米，事发时铝合金人字梯梯脚南北方向展开放置，梯脚绝缘护套完好无破损。（见图 21）

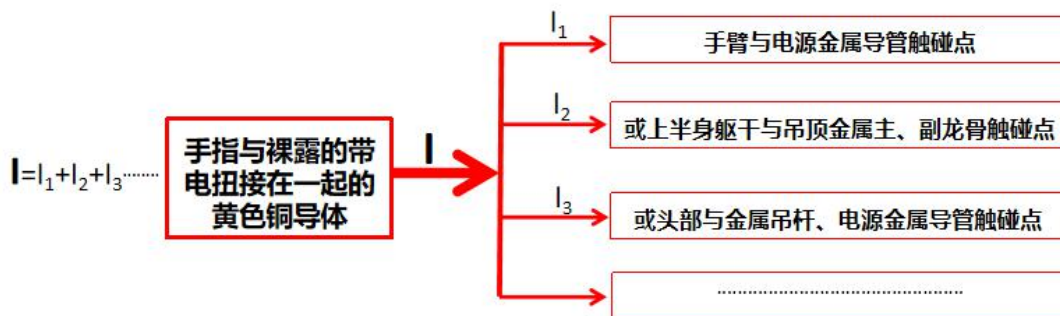
图 23 田某洪触电、放电电流大小示意图

（2）放电点分析。事发时，田某洪正站在梯脚绝缘护套完好无破损的铝制人字梯上进行事发水贝金座大厦 15 层强电井配电箱内敷设至事发 1505 房吊顶内配电箱 1#电缆导线与 1505 房配电室配电箱电源 2#电缆导线接驳作业。由于作业空间狭窄，其上半身躯干和手臂极有可能触碰到作业环境中多个金属导体（与大地导通的吊顶金属主、副龙骨，金属吊杆、电源金属导管等）。当田某洪左示、中指（内侧）与带电扭接在一起的 1#电缆中带电的黄色导线和 2#电缆中黄色导线裸露的铜导体的同时，上半身躯干或手臂与不同金属导体接触存在多个接触点，即放电点。根据并联电路理论及《电流对人和家畜的效应 第 1 部分：通用部分》（GB/T 13870.1-2008）5.5 “在 15HZ 至 100HZ 范围内正弦交流的效应”、5.6 “与电击相关的其他效应内容分析”有关内容，可以推定：事发时触电电流从事发 1#电缆中带电的黄色导线通过田某洪手指流入田某洪身体后，再通过田某洪上半身体和手臂触碰到的多个金属导体流出，且 1 个流进电流量等于多个流出电流量相加（ $I=I_1+I_2+I_3+\dots$ ）。因此，流经田某洪左示、中指电流大，左示、中指（内侧）被大电流烧焦，电流效应明显。但电流流经田某洪其他身体部位流出时，由于放电点多且分散，电流分流明显，各放电点电流较小，未达到皮肤深度烧伤的电流值，造成田某洪身体其他部位皮肤电流斑不明显。（见图 23、图 24）

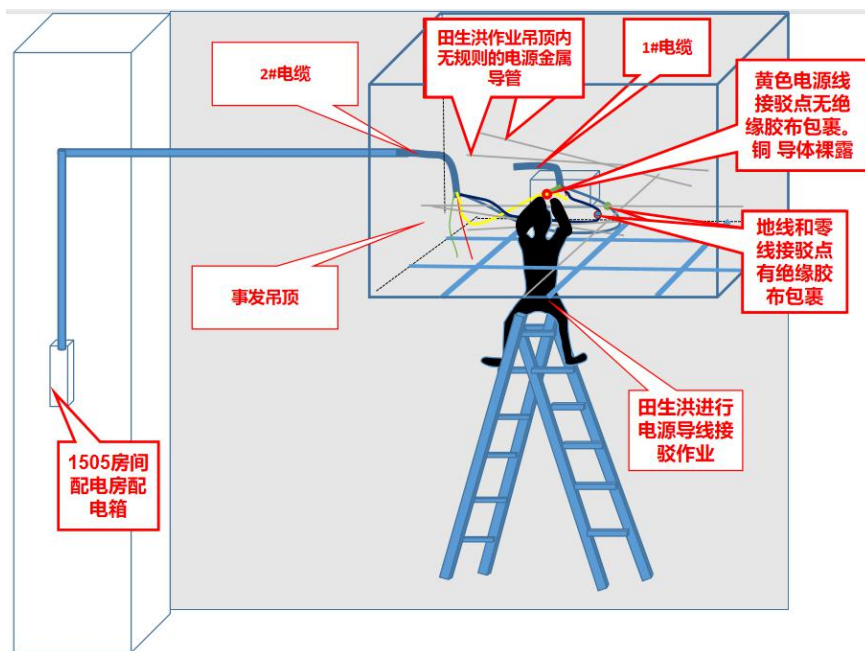
图 25 田某洪触电时作业示意图

根据事故现场勘查和对有关人员的调查询问以及《法医病理司法鉴定意见书》(粤德方司鉴所[2023]病鉴字第 53 号)对田某洪尸检情况分析,田某洪在进行事发 1505 房配电室配电箱电源 2#电缆导线与水贝金座大厦 15 层强电井配电箱内敷设至事发吊顶内配电箱 1#电缆导线接驳作业过程中,在 15 层强电井配

电箱内控制 1505 房的电源开关未断开的情况下，田某洪先接驳好 1#电缆和 2#电缆中不带电的零线 and 保护接地线，并用黑色绝缘胶布包裹，然后田某洪将 1#电缆中带电的黄色导线从 1505 房吊顶内配电箱三相空气开关输入①接线端拆除，左手抓着要接驳的 1#电缆中带电的黄色导线和 2#电缆中黄色导线，右手使用工具将两根黄色导线铜导体进行缠绕扭接，在接驳过程中，左手左示、中指（内侧）触碰到扭接在一起的黄色导线裸露的铜导线，带电的 1#电缆中黄色导线的电流通过接驳点裸露的铜导体经过田某洪左手、身体再通过与田某洪手臂、上半身躯干接触到的电源金属导管、金属吊顶主副龙骨、金属吊杆等金属导体流入大地，导致田某洪发生触电。田某洪触电后左手和身体发生痉挛反应，左手指因触电后的条件反射向内弯曲紧握住事发扭接在一起的黄色导线，电流持续流过田某洪身体，田某洪无法在铝制人字梯上站稳，上半身由于身体重力的原因，田某洪身体重心逐渐滑落下沉且口吐唾液，唾液滴到田某洪前倾的上半身下方的南北走向金属导管 2 根金属导管上，最终田某洪左手与扭接在一起的带电黄色导线脱离，整个身体重心滑落下沉，臀部直接坐落在铝制人字梯顶部，由于身体和双手手臂卡在事发尚未安装吊顶面板的一长方形孔口主副龙骨才致使田某洪当时未直接掉落至地面，最终田某洪因触电经抢救无效后死亡。（见图 25）
