# 罗湖翠竹深圳市京百福珠宝首饰有限公司 装饰装修工程项目“3·19”一般触电 事故调查报告

罗湖翠竹深圳市京百福珠宝首饰有限公司装饰装修工程项目  
“3·19”一般触电事故调查组编制

2023年5月25日

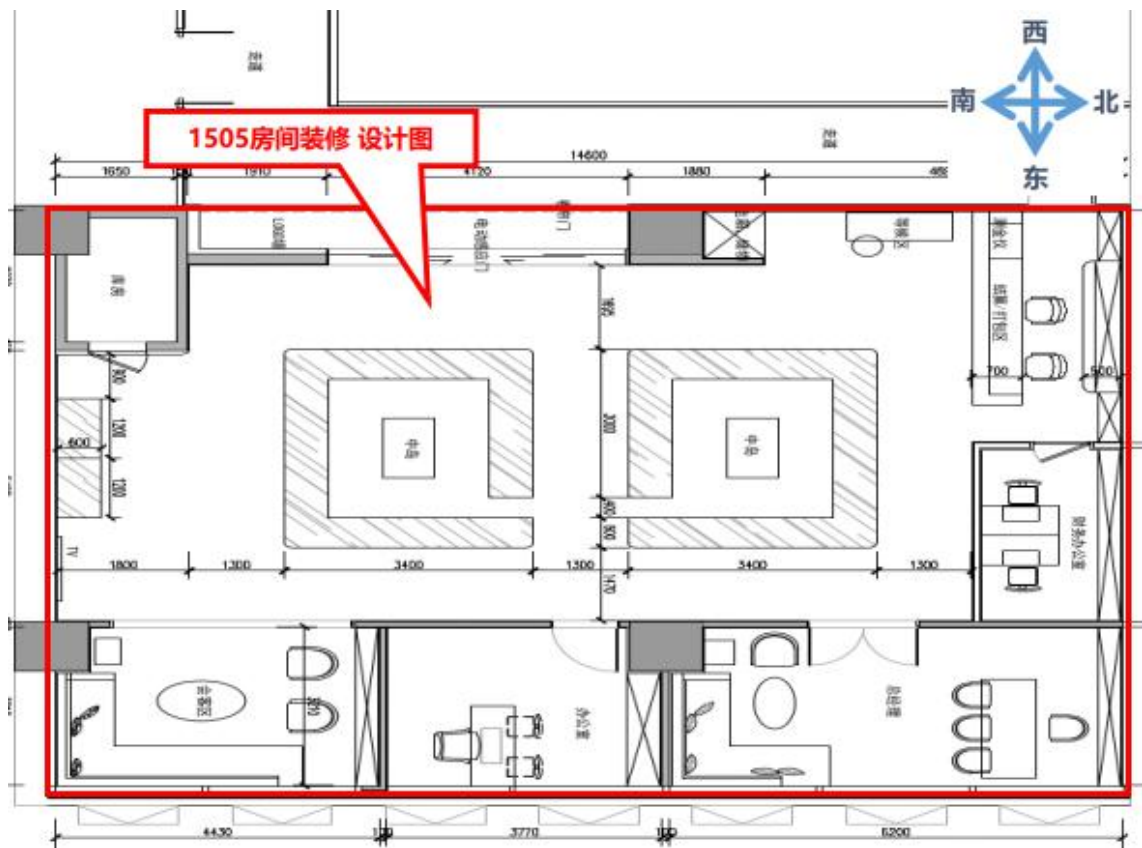
图 2 由深圳市金功夫装饰工程有限公司提供的  
深圳加瑞珠宝公司 1505 房间装修平面设计图

事故发生位置位于水贝金座大厦 15 层 1505 房，房间建筑面积 248.78 平方米，该房间装修完成后作为翁某芳、翁某毡和周某勇三个人合伙开办新公司的办公场地和用于珠宝首饰展示的展厅（2023 年 3 月 2 日，3 人注册成立了“深圳市加瑞珠宝首饰有限公司”，以下简称“深圳加瑞珠宝公司”）。（见图 2）

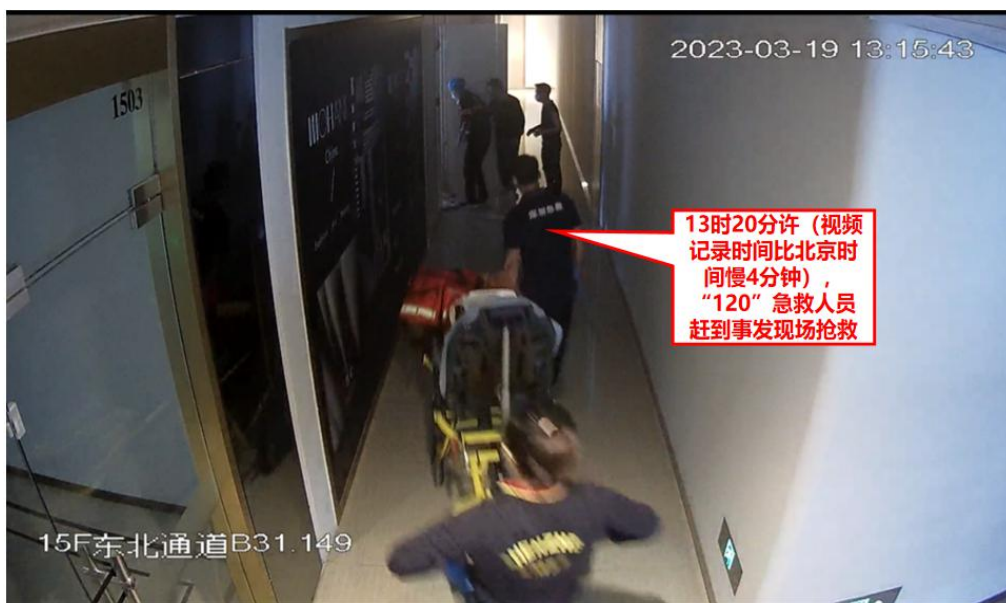
图 4 “120”急救人员赶到事发现场抢救视频截图

事发 1505 房内和吊顶内均未安装视频监控，无法提供此起触电事故现场的视频画面，但水贝金座大厦“15F 东北通道”监控视频探头记录了“120”急救人员赶到事发 1505 房和将田某洪

抬离 1505 房的视频画面(经核准,该视频显示时间比北京时间慢 4 分钟)。(见图 4、图 5)
